15.08.2022

mit diesem Dokument erhalten Sie den zweiten Teil unserer Dokumentation zur Mängelabstellung der in Voranzeige 10 genannten Punkte 4, 5, 13, 14, 22, 25, 26, 27, 28, 29 und 43. Daneben finden Sie einen Zwischenstand zu weiteren geplanten Arbeiten.

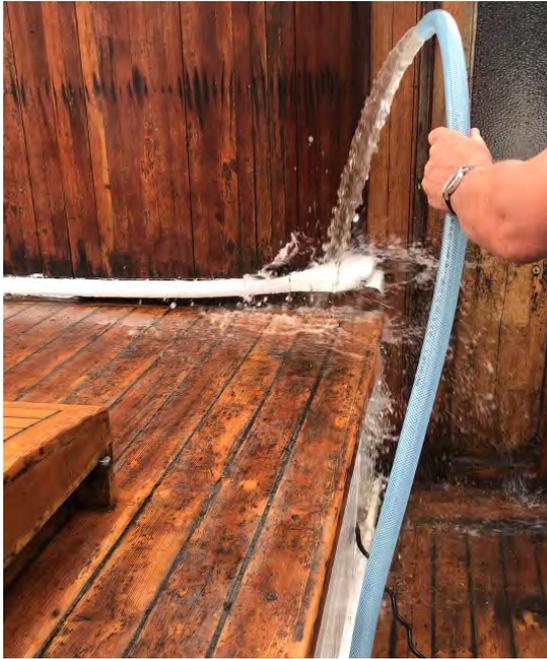
Nr. 4: *Holz des Brückenaufbaus ist teilweise stark geschädigt. Es sind Spalten vorhanden [...] Bei der Prüfung der Verblechung im MR fiel eine Stelle der Decke vom MR/Fahrstandboden auf, die komplett nass war. [...] Frist: 16.03.2022*

(a) Test mit Tauchpumpe

Erläuterung: Aufgrund der Schwierigkeit eine kleine undichte Stelle in der Holzstruktur zu finden, wird mit einer Tauchpumpe massiv Wasser auf mögliche defekte Stellen gegeben. Dabei sind konkrete Spalte identifiziert worden, die es Wasser ermöglichen bis zu der nassen Stelle im MR einzudringen. Bei einer identifizierten Stelle über Deckshöhe (Höhe des Ruderhausbodens) wird ein rotes Stück Holz ausgetauscht. Hinter der roten Stelle war ein Loch, durch das geringe Mengen Wasser weiter in Richtung Maschinenraum fließen konnte. Dieses Loch ist ebenfalls dichtgesetzt worden. Daneben werden diverse Stellen werden mit Decks-/Fugenvergussmasse und (zum Teil, da nicht überall nötig) Baumwollfäden neu versiegelt. Die rote Stelle in der Nähe des Abgasflansches ist mit einer Sperrholzplatte versiegelt worden. Die Rückseite des Flansches ist ebenfalls begutachtet worden, dabei wurde festgestellt, dass die Gasdichtigkeit des Abgasflansches beim Durchgang Ruderhaus/Außen durch die Korrosionsprodukte nicht beeinträchtigt ist. Der Abgasflansch wird nach entsprechender Konservierung wieder eingebaut.

Ein erneuter Test mit Wasser an Deck hat einen zufriedenstellenden Zustand ergeben.

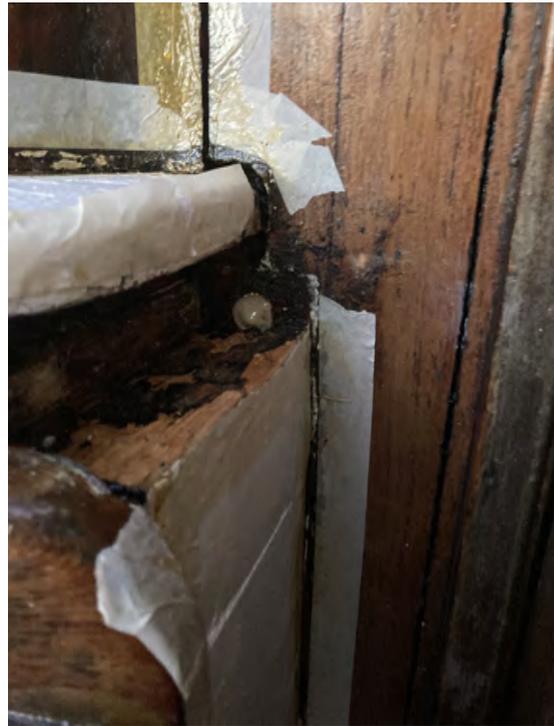
(b) Ausbau Holz, Erneuerung von Fugen, Verpfropfen des Loches ist sichtbar

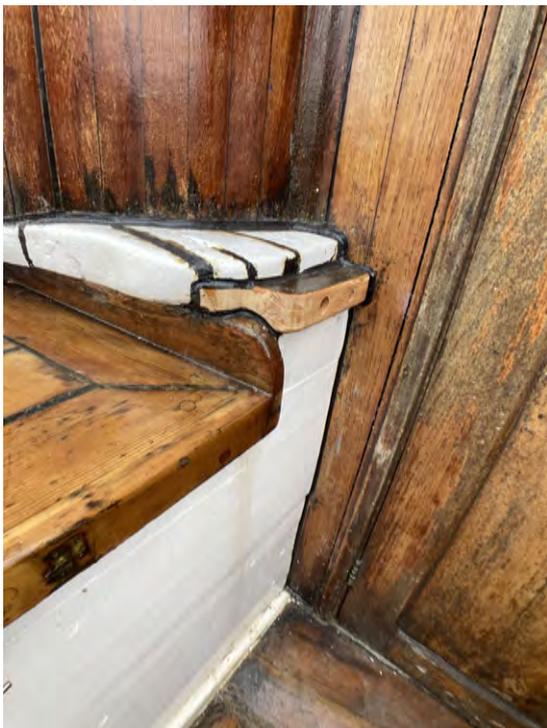
(c) Neu installiertes Holz, Fugen fertig in-
gesetzt

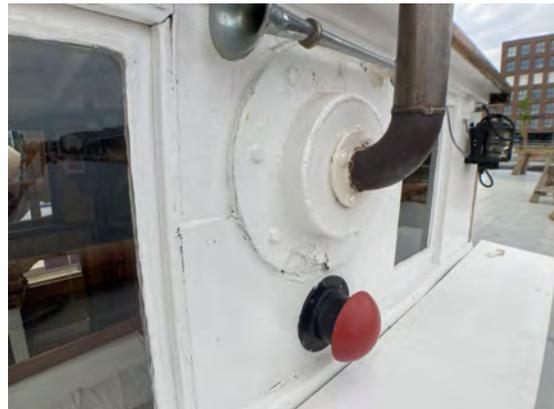
Nr. 5: *Flansch Abgasrohr an Seite Brückenhaus teilweise stark korrodiert. Demontieren, Farbe und Korrosionspunkte entfernen und dem Zweck entsprechend konservieren oder austauschen. Frist: 16.06.2022*

(d) Konservierung Abgasflansch und neu instal-
liertes Holz

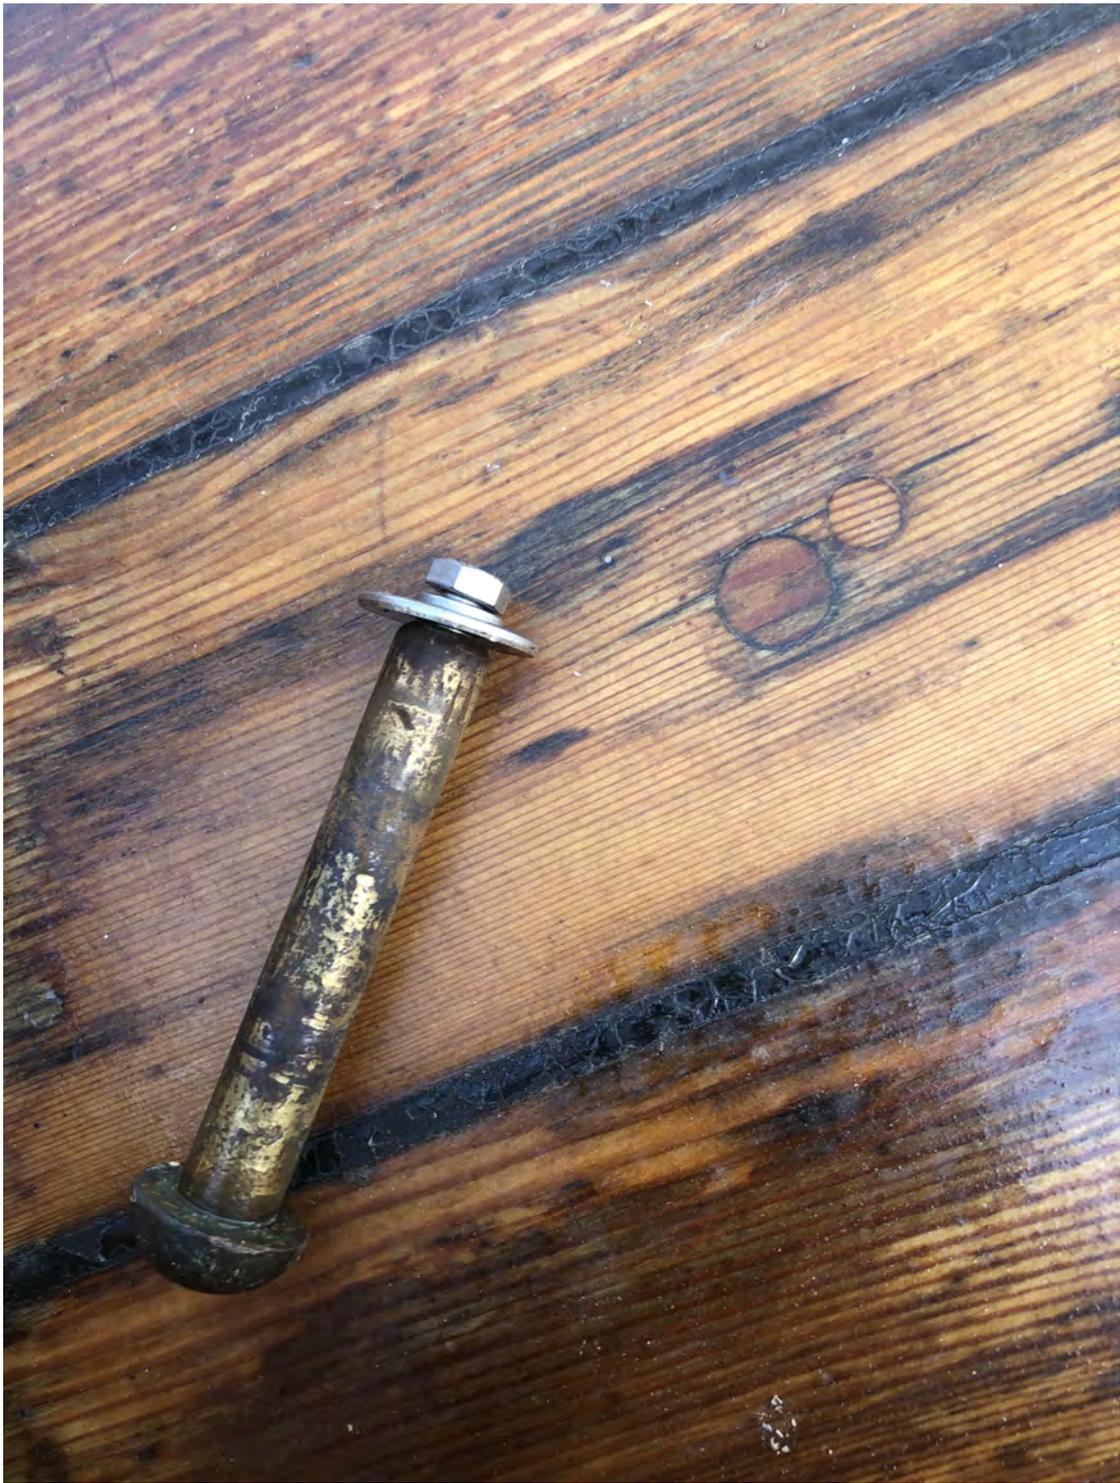
Nr. 13: *Alle Bullaugen sind mit entspr. Bolzen/vollständiger Bolzenzahl [...] korrekt zu befestigen, der gebrochene Flansch [...] ist instandzusetzen oder das Bullauge ist zu tauschen und der Scharnierbolzen ist zu tauschen - Frist 16.03.2022*

Abbildung 2: Scharnierbolzen mit Sicherung

Erläuterung: Alle Bullaugen sind entsprechend der vorgesehenen Bolzenanzahl verbolzt worden. Das defekte Bullauge (Material: Gusseisen) aus der Doppelkabine ist ausgebaut worden und von einem professionellen Schweißer in Kiel instand gesetzt worden. Als Beleg dafür dient die Quittung in Abbildung 3c. Außerdem ist der angemerkte Scharnierbolzen nun mit einer Sicherungsmöglichkeit versehen, wie in Abbildung 2 zu sehen ist.

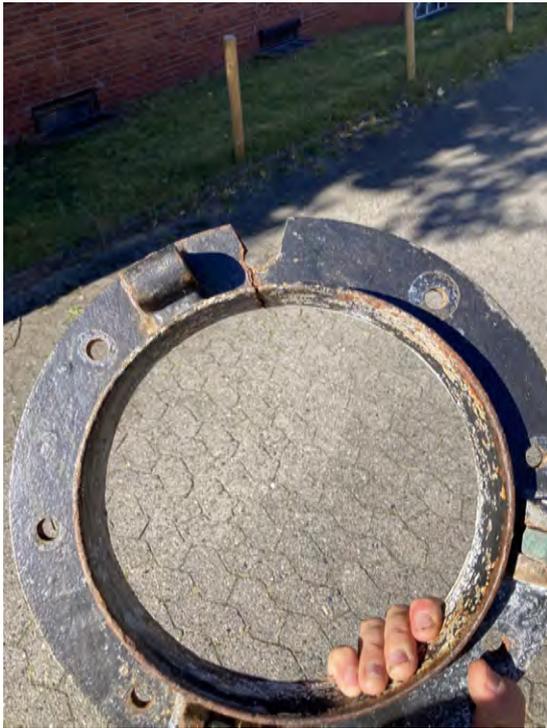
(a) Defektes Bullauge

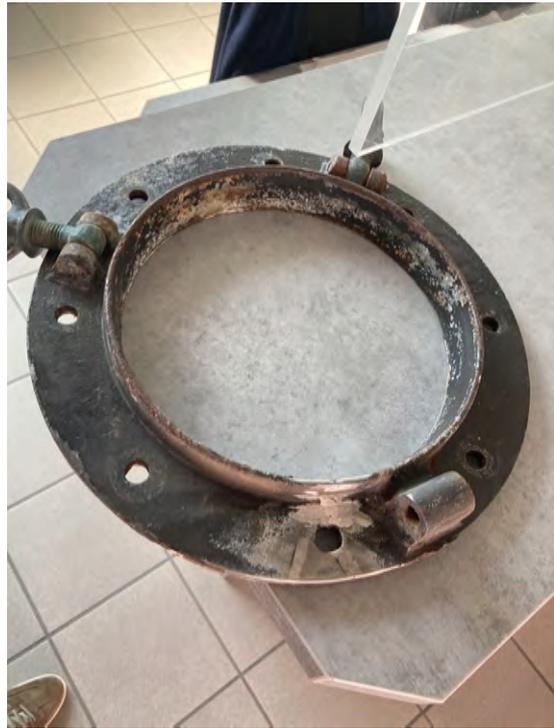
(b) Bullauge geschweißt

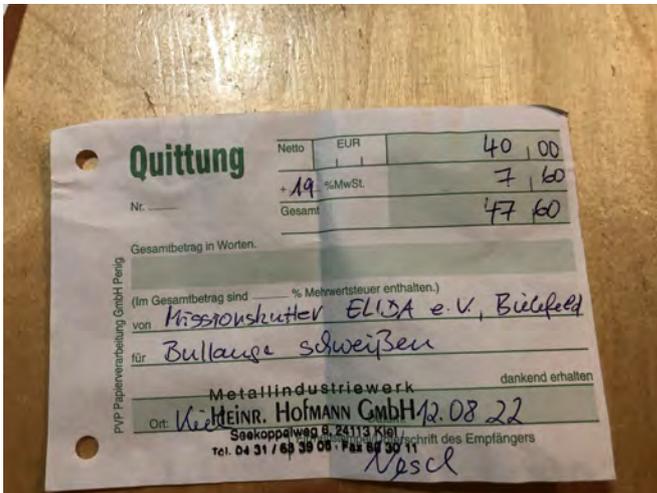
(c) Beleg Hofmann GmbH

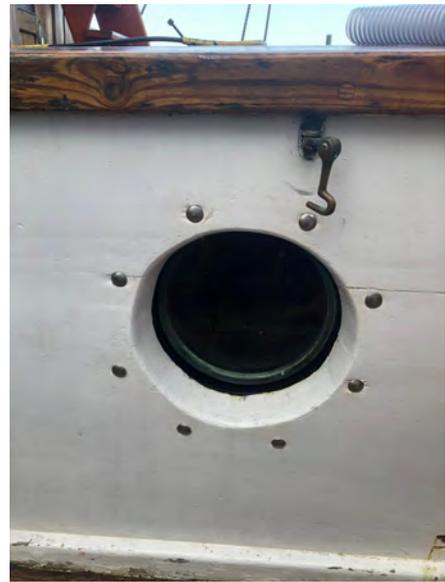
(d) Repariertes Bullauge Doppelkabine

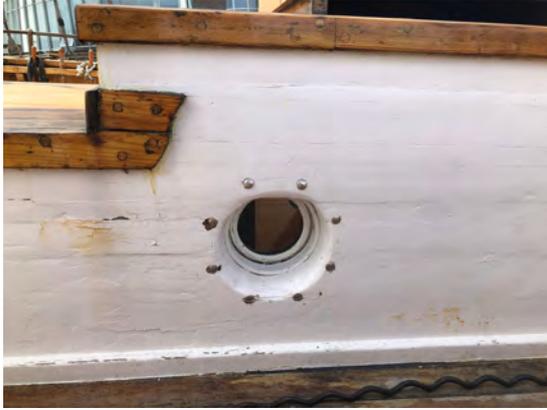
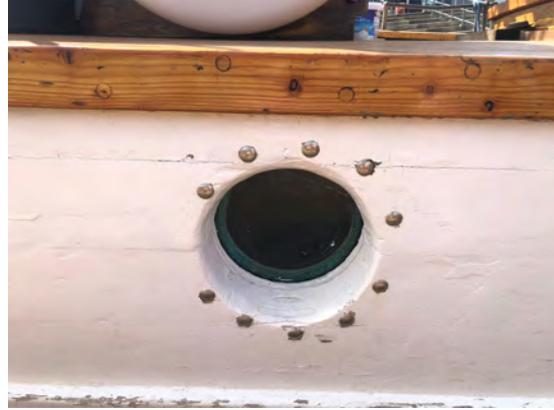
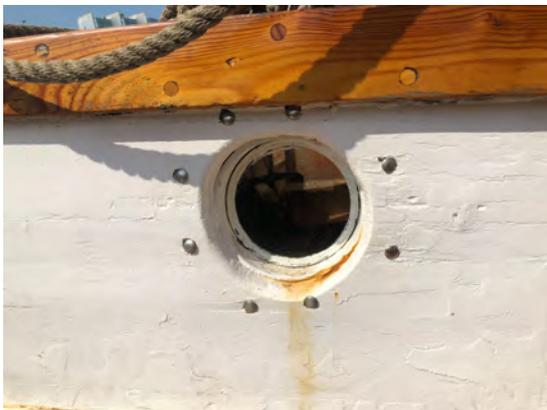
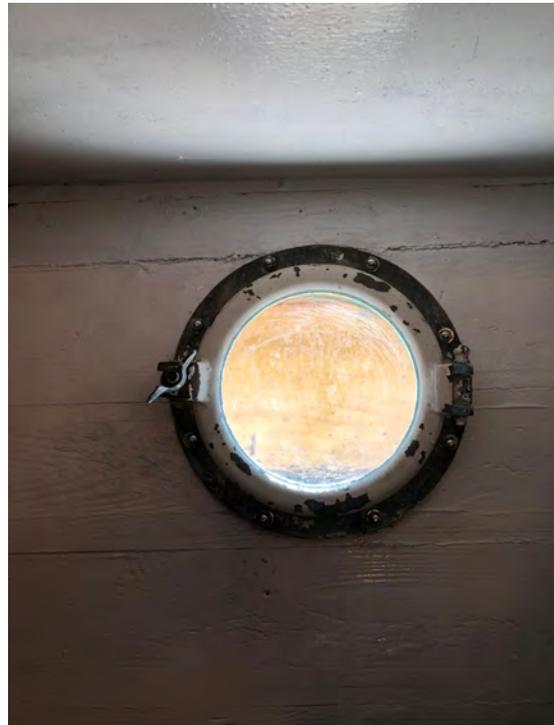
Abbildung 4: Verbolzte Bullaugen

(a) Bullauge WC

(b) Bullauge 4er Kabine - Außen

(c) Bullauge Front

(d) Bullauge 4er Kabine - Innen

Die weiteren Bullaugen sind, wie in Abbildung 4 zu sehen, verbolzt.

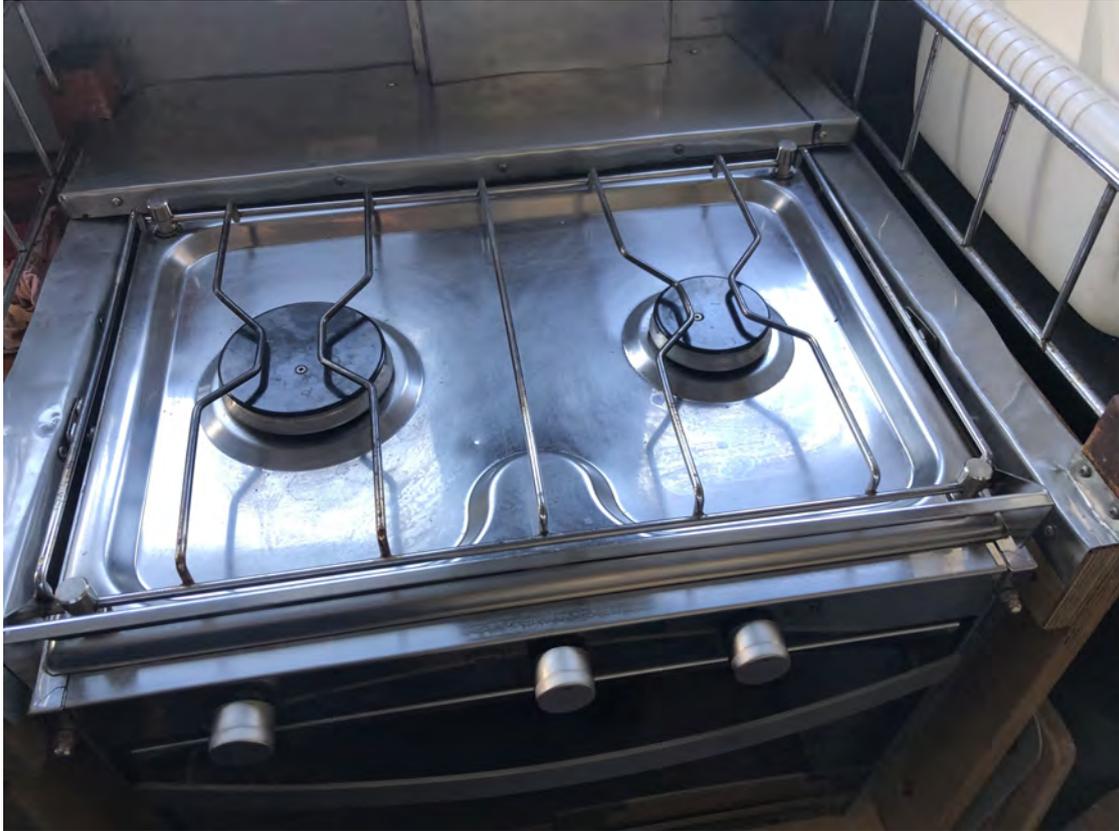
Nr. 14: *Über dem Gasherd sind noch diverse Stellen unverblecht. [...] - Frist 16.03.2022*

Abbildung 5: Vollständige Verblechung der Kochstelle

Erläuterung: Zum einen ist die aus der Vergangenheit vorhandene Gardinenleiste aus Holz entfernt worden. Des Weiteren ist großzügig Blech oberhalb (Wand- und Deckenbereich) des Gasherdes installiert worden. Das Brett hinter dem Gasherd (Abstellfläche und Breite Zierleiste) ist ebenfalls verblecht worden.

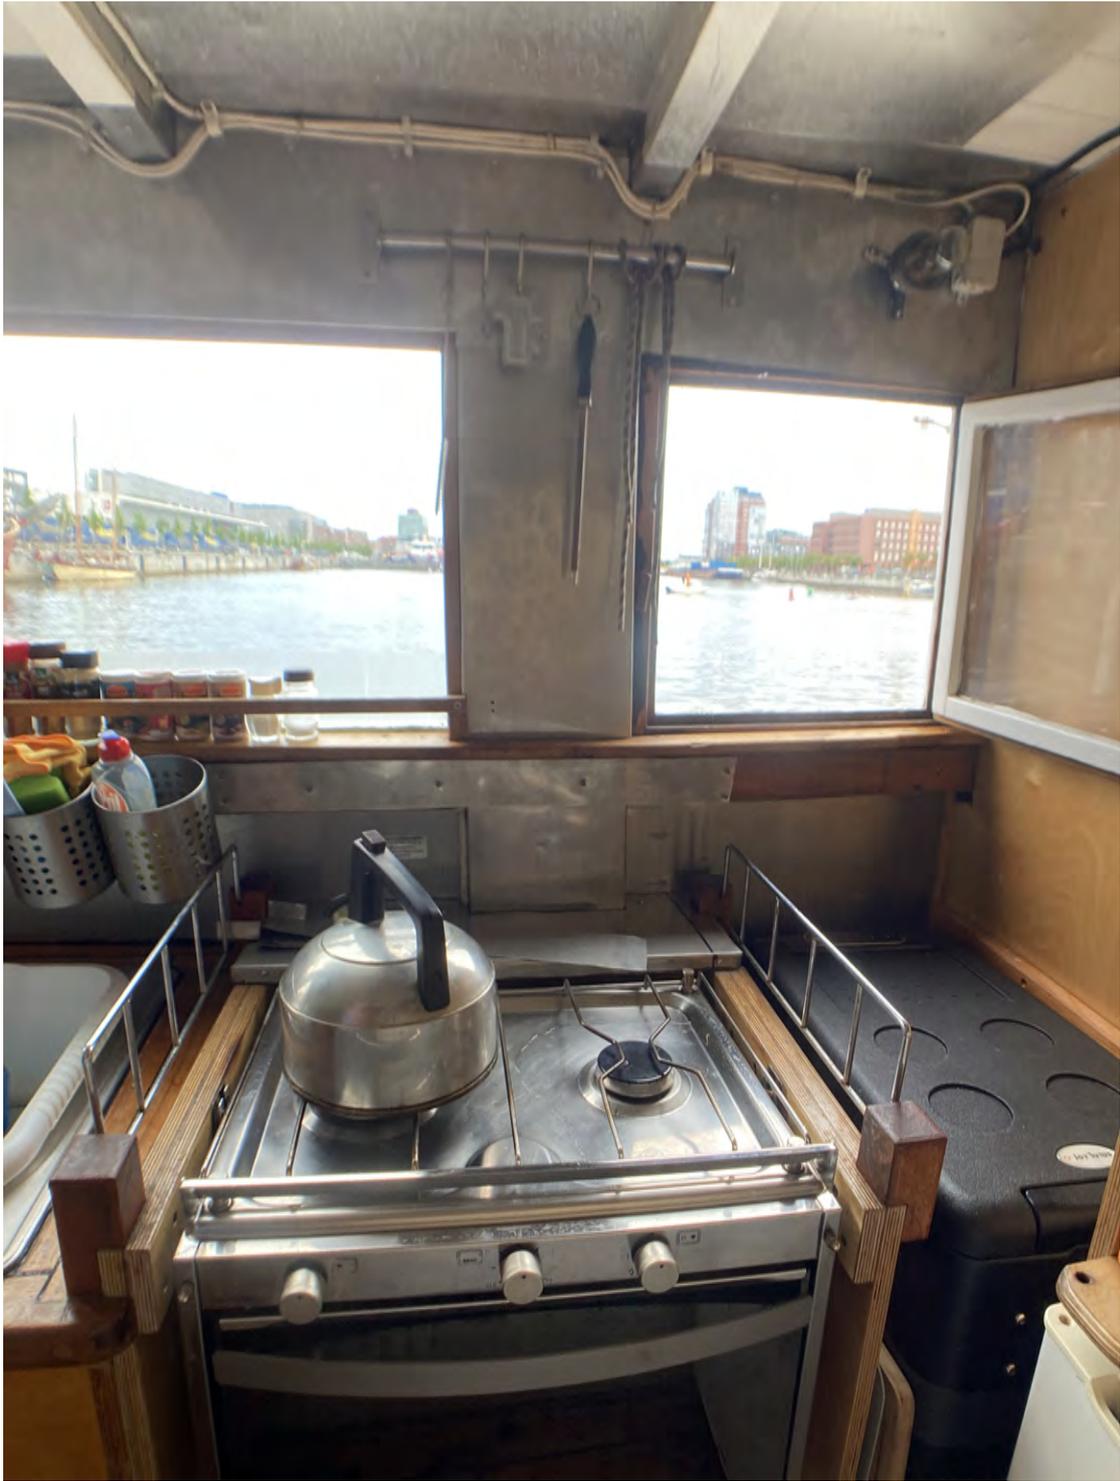
Abbildung 6: Verblechung Kombüse - die seitlichen Bleche sind in Abbildung 5 zu sehen.

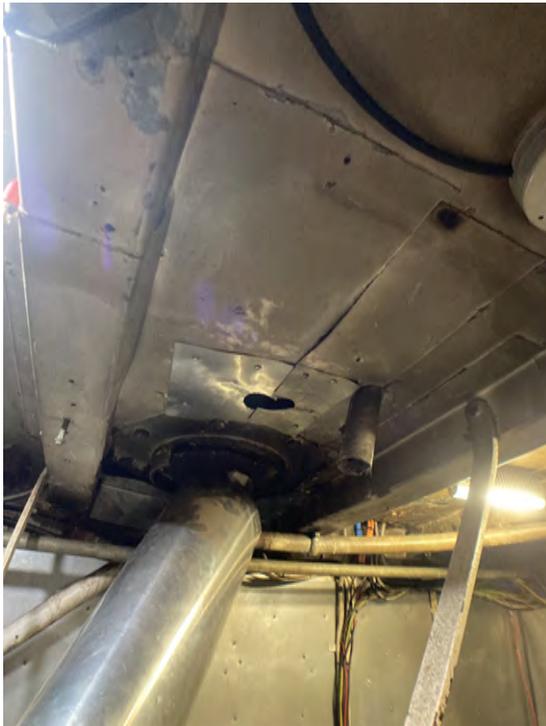
Nr. 22: Die Verblechung im MR ist zu vervollständigen - Frist 16.03.2022

(a) Maschinenraumdecke, Nähe Abgasflansch

Erläuterung: Entsprechend der Forderung ist die Verblechung im MR vervollständigt worden. Dazu sind diverse (Bohr-)Löcher in Wänden verschlossen worden, verrostete Bleche ausgetauscht/erneuert und bestehende größere Löcher mit Blech abgedeckt und verschlossen worden.

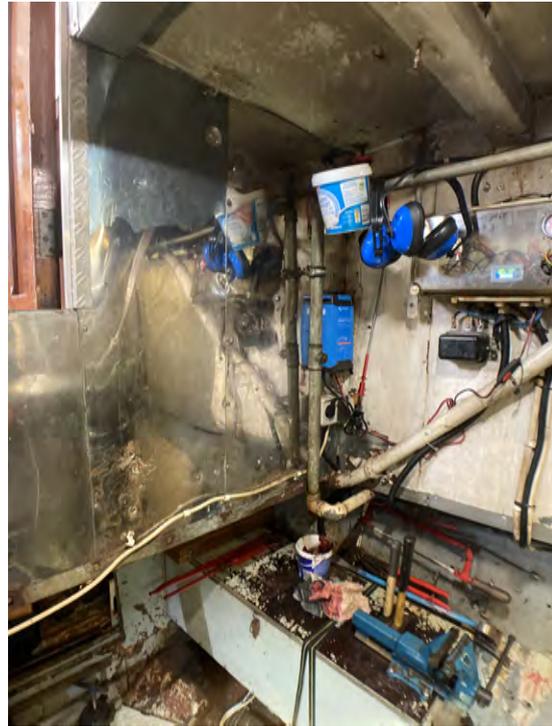
(b) Versiegeln vorhandener Löcher - Tank und Kraftstoffleitungen restlos entfernt

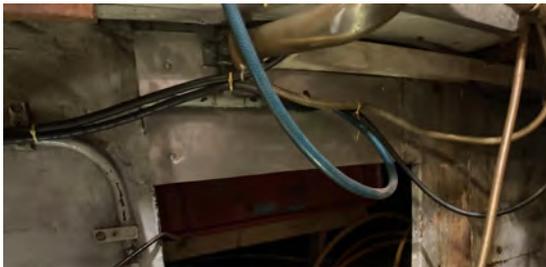
(c) Installation neues Blech Stb-Seite oberhalb der Luke

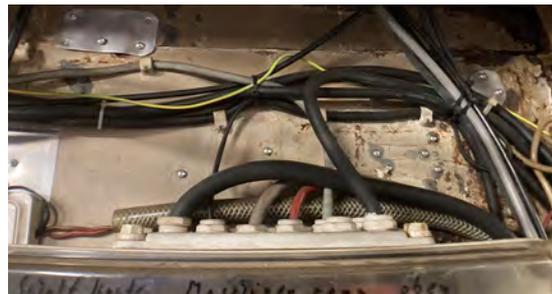
(d) Schraubenlöcher, und Versiegeln altern Wanddurchlässe

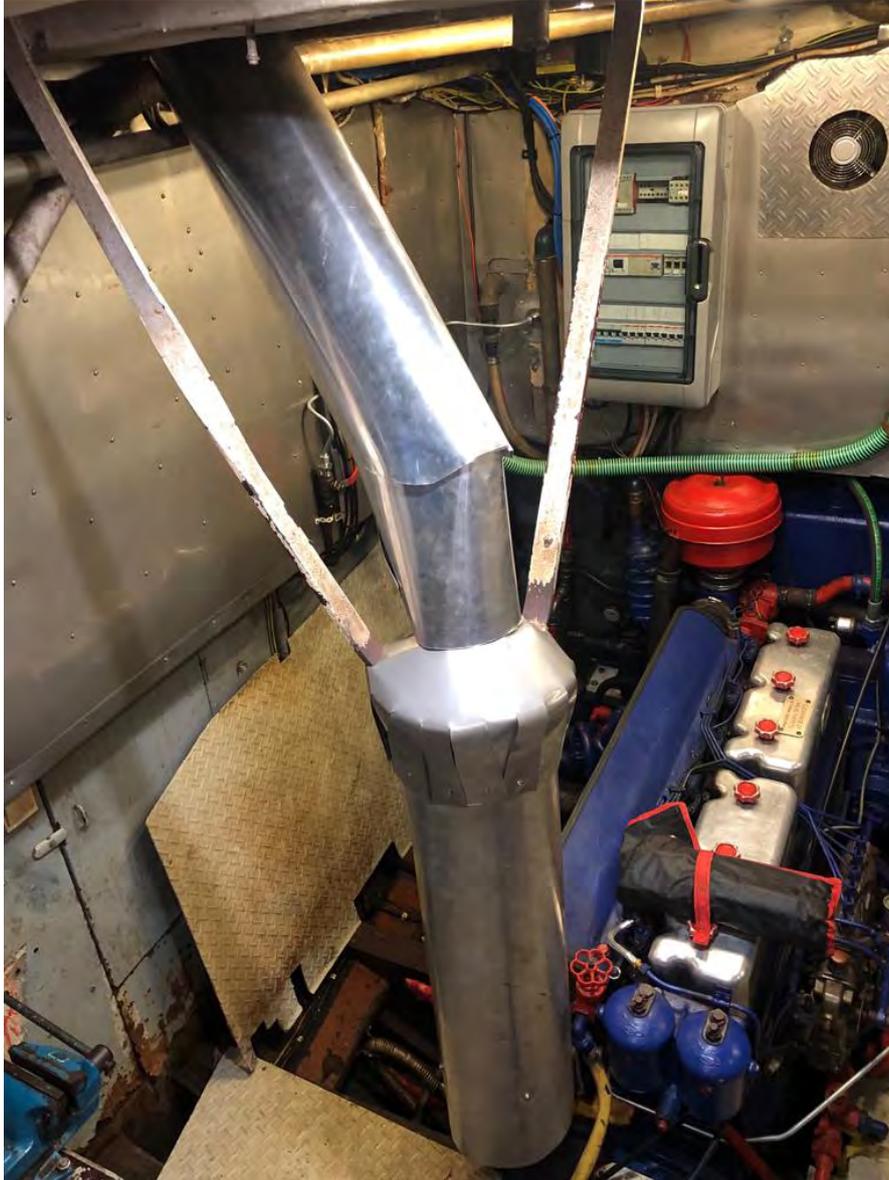
Nr. 25: *Der untere sowie der obere Teil des Abgasrohres ist akzeptabel verblecht, jedoch fehlt der Teil dazwischen [...] - Frist 16.03.2022*

Abbildung 8: Verblechung Abgasrohr

Erläuterung: Es wird neues Blech installiert, dass den Flansch zwischen den Abgasrohr-teilstücken überbrückt. Es ist darauf geachtet worden, dass Flüssigkeiten nach Außen und unten abgeleitet werden können und nicht in die Isolierung laufen.

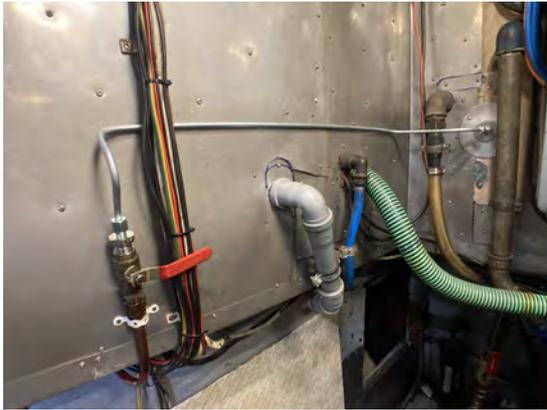
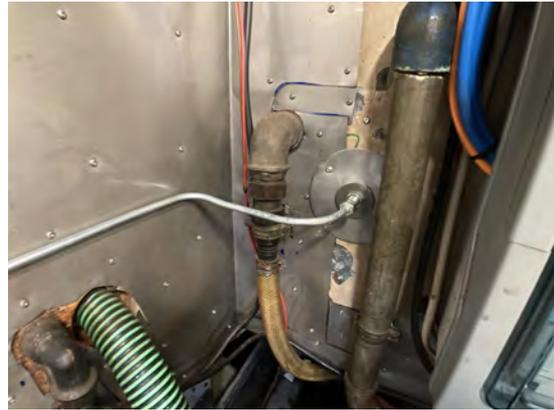
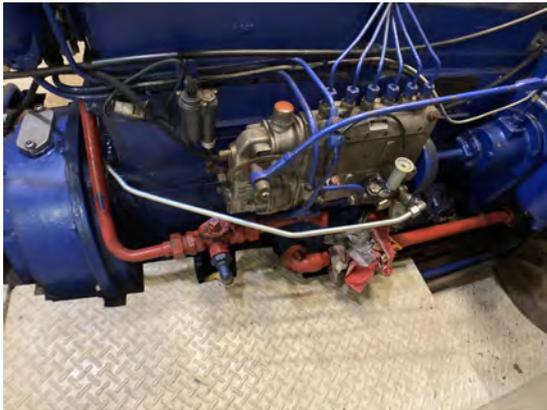
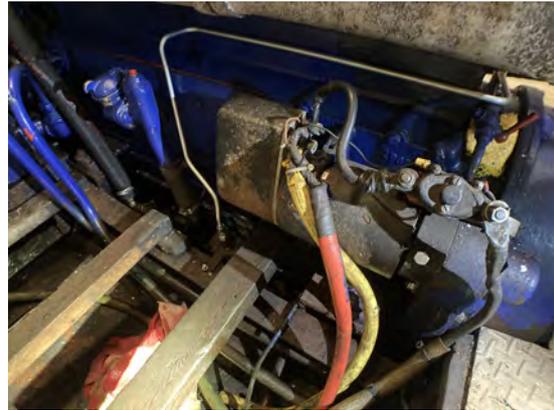
Abbildung 9: Übersicht über neu installierte Dieselmotorkraftstoffleitungen

Nr. 26: *An der Maschine ist eine Rohrleitung aus dem LKW-Bedarf verbaut. [...] Stahlleitung einzubauen [...] - Frist 16.03.2022*

Nr. 27: *Alle stoffkaschierten Treibstoffleitungen [...] ersetzen - Frist 16.03.2022*

Nr. 28: *Durchsichtige Plastefilterkappe vom Dieselfilter für Heizung - Frist 16.03.2022*

(a) Kraftstoffleitung zur Heizung

(b) Kraftstoffleitung-Wanddurchlass

(c) Kraftstoffleitung Motor Bb-Seite

(d) Kraftstoffleitung Motor Stb-Seite

Erläuterung: Alle vorhandenen Kraftstoffleitungen sind nun als Stahlleitungen ausgeführt. Der Plastikfilter (zusätzlicher Vorfilter Heizung) ist ersatzlos gestrichen worden, da bereits in der Heizung ein zusätzlicher Filter installiert ist. Der Tagestank für die Heizung ist wegrationalisiert worden, wodurch viele Meter Leitung eingespart worden sind und der Maschinenraum deutlich aufgeräumter ist. Die ehemals installierte Kraftstoffförderpumpe (Handflügelpumpe) ist ebenfalls wegrationalisiert worden.

Als Schutz gegen Vibrationen werden die Stahlleitungen an der Wand fixiert und an gefährdeten Stellen zusätzlich mit einem feuerfesten Schlauch überzogen. Die dafür verwendeten Schläuche sind im Bestand vorhanden und haben vorher die Dieselleitungen der Heizung geschützt. Auf den hier gezeigten Bildern, sind die Schläuche noch nicht zu sehen, damit Sie die Stahlleitungen eindeutig identifizieren können.

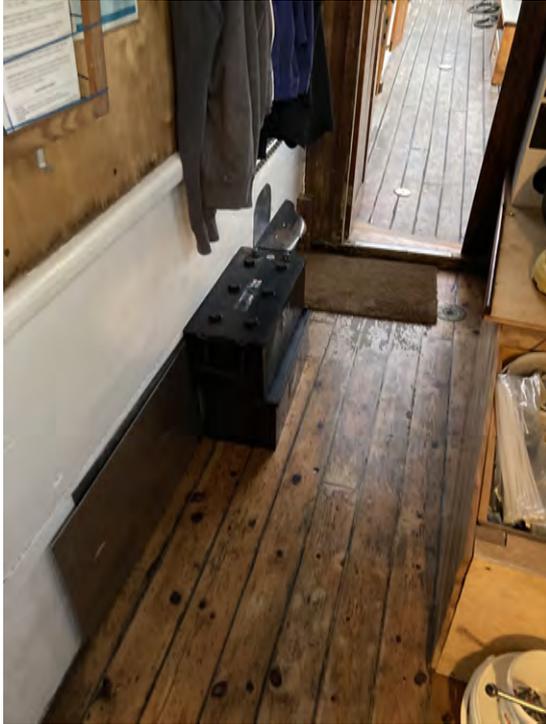
Nr. 29: [...] Säurebatterien gegen wartungsfreie Batterien zu ersetzen [...] - Frist 16.03.2022

(a) Ausgebaute ehemalige Starterbatterien

Erläuterung: Die Säurebatterien sind gegen im Bestand vorhandene funktionstüchtige wartungsfreie Batterien getauscht. Die GMDSS-Notbatterie steht bereits seit vielen Jahren unter dem Kartentisch im Ruderhaus.

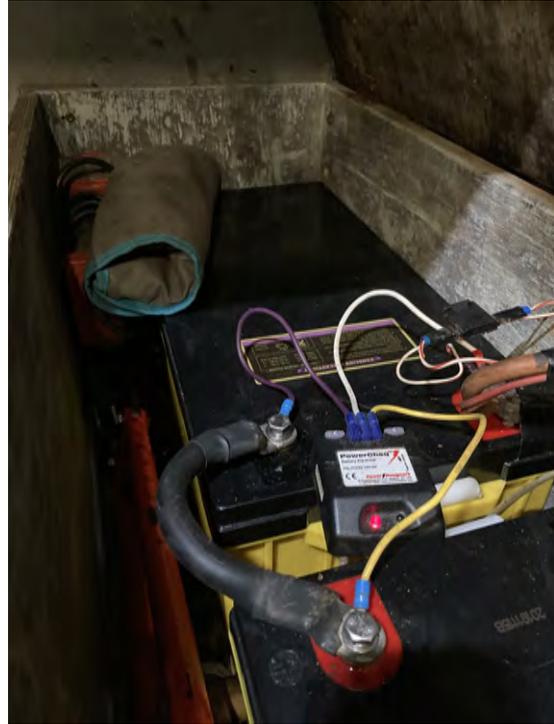
(b) Eingebaute wartungsfreie AGM-Batterien

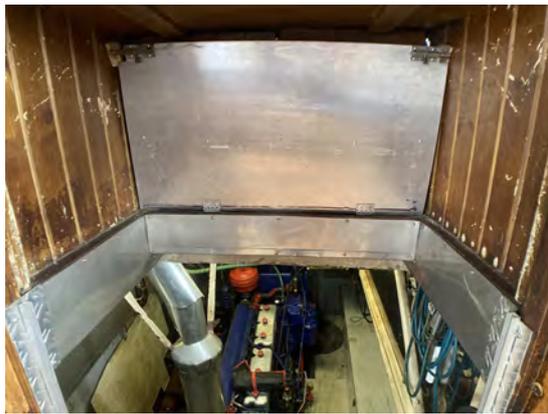
Nr. 10: *Die Steckbleche (MR, Logis) sind noch auszusteifen [...] Das im MR Schacht aufzulegende Blech sollte in Position gesichert werden [...] Die Position der Bleche sollte im Brandschutz und Sicherheitsplan vermerkt werden. Frist: 16.03.2022*

(a) Riegel für aufgelegtes Blech, hinten: Scharniere

Erläuterung: Das im Schacht aufliegende Blech wird hinten mit Scharnieren und vorne mit Bolzen gesichert. So ist es schnell einsetzbar und nur durch Bolzen auch schnell in Position gebracht. Es fehlen noch einige zusätzliche Versteifungen in den Steckblechen. Scharniere und Riegel sind bereits montiert.

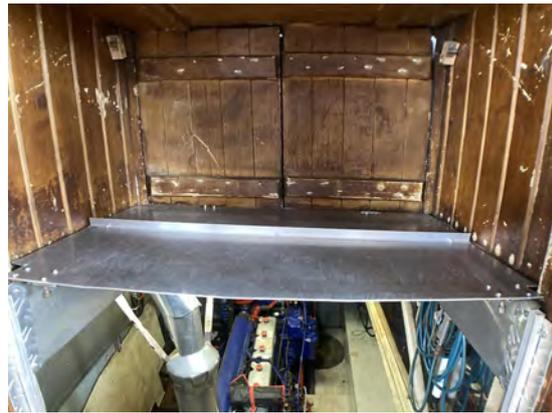
(b) Versteifung auf Rückseite
