22.08.2022

mit diesem Dokument erhalten Sie den dritten Teil unserer Dokumentation zur Mängelabstellung der in Voranzeige 10 genannten Punkte 2, 10, 11, 17, 36, 46 und 49. Daneben finden Sie einen Zwischenstand zu weiteren geplanten Arbeiten.

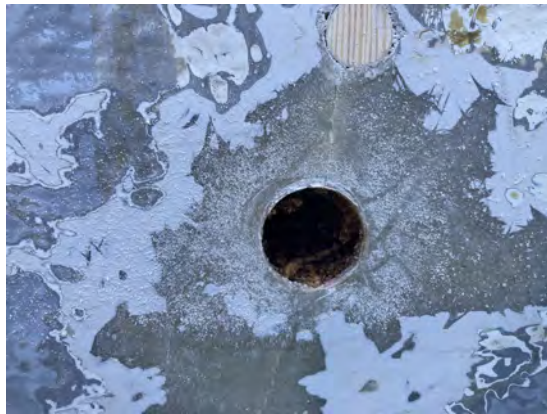
**Nr. 2:** *Tragbalken auf dem Kajütdach ist mit GFK überzogen, dieses ist im Bereich der Mastspur vom Besan auf beiden Seiten gerissen. Durch eine Fachfirma instandzusetzen.  
Frist: 16.03.2022*

Erläuterung: Der Tragbalken hat nach Untersuchung des angemarkten Risses eine schlechte Substanz zum Vorschein gebracht. Durch den Riss muss über längere Zeit Feuchtigkeit eingedrungen und selbst drei (!) Probebohrungen, verteilt über die gesamte Länge des Tragbalkens, haben diesen Schaden, welcher lokal sehr stark begrenzt war, nicht ans Licht gebracht.

(a) Tragbalken Probebohrung genau im Riss, Foto ist von der Bb-Seite des Tragbalkens gemacht

In unserem eigenen Interesse ist entschieden worden kurzfristig den gesamten Tragbalken auszutauschen.

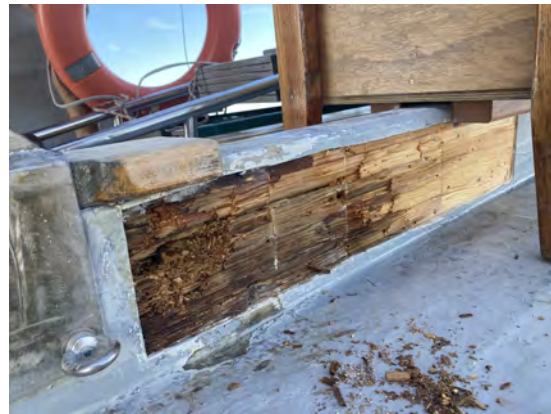
(b) Tragbalken entpackt, Schadensbild deutlich erkennbar, links ist die Mastfuß vom Besanmast sichtbar

Abbildung 1: Schaden im Tragbalken - die Probebohrung (linkes Bild) ist direkt neben dem Mastfuß vom Besanmast gesetzt (im rechten Bild bereits entpackt)

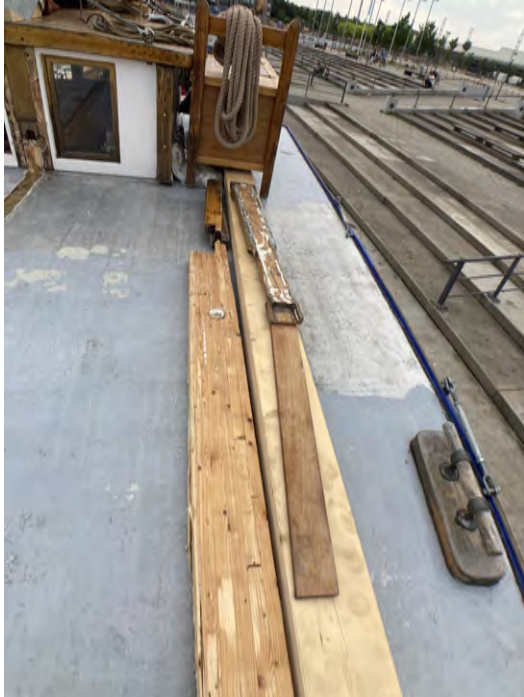
(a) Alter Tragbalken (links) und neuer Tragbalken (rechts) - ebenfalls sichtbar ist die Probebohrung (weißer Pfropfen), welcher nur knapp neben der schadhaften Stelle gemacht worden ist.

nahe, dass der Tragbalken in GFK verpackt worden ist, da es sich nicht um KVH, sondern um einen evtl. nicht seewasserfesten Leimbinder gehandelt haben muss, welcher bereits installiert wurde, bevor das Schiff vom Verein betrieben worden ist. Zukünftig wird der Tragbalken nicht wieder in GFK verpackt, sodass der Zustand von Außen zu jeder Zeit begutachtet werden kann. Die Benutzung eines KVHs und das nicht-mit-GFK-verpacken begünstigt sich.

Dazu ist bei nächstmöglicher Gelegenheit der Besanmast gelegt worden und der Tragbalken ist komplett demontiert worden. Nach Rücksprache mit dem Bootsbaumeister Carsten Burwitz, ist entschieden worden wieder ein Nadelholz als Tragbalken zu verwenden, da es höhere Biegemomente ertragen kann. Ein Holzhandel aus der Nähe von Kiel hat uns dazu Konstruktionsvollholz (KVH) Fichte in den Maßen 100 x 200 mm verkaufen können. Diese Abmaße entsprechen den originalen Maßen. Es ist darauf geachtet worden, dass keine verleimten Stellen auf der gesamten Länge des Tragbalkens vorliegen (auf ca. 5 m Länge).

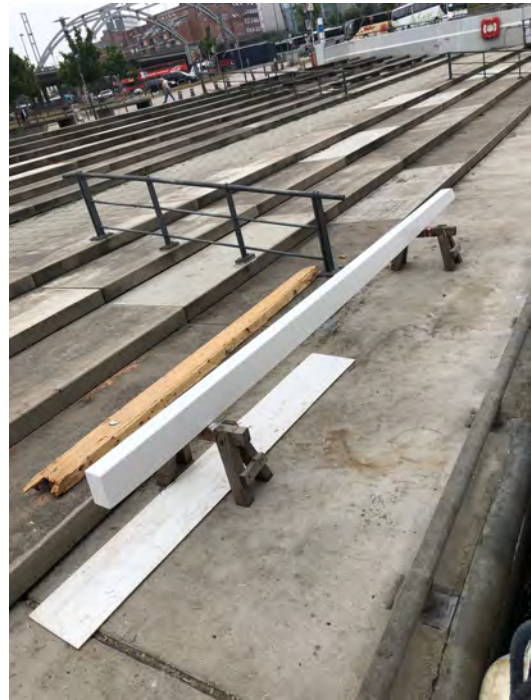
(b) Fertige Form des Tragbalkens

Der Tragbalken ist mit Hilfe eines professionellen Bootsbauers an die Form des Achterdecks angepasst worden und nun bereits wieder fertig montiert. Es liegt die Vermutung

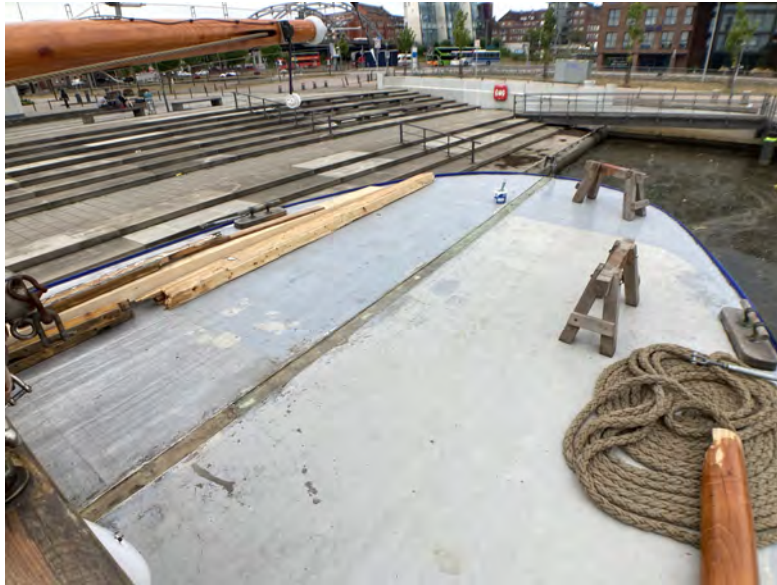
(a) Kompletter entfernter Tragbalken auf dem Achterdeck. Das GFK ist über die komplette Länge des Tragbalkens ergänzt worden.

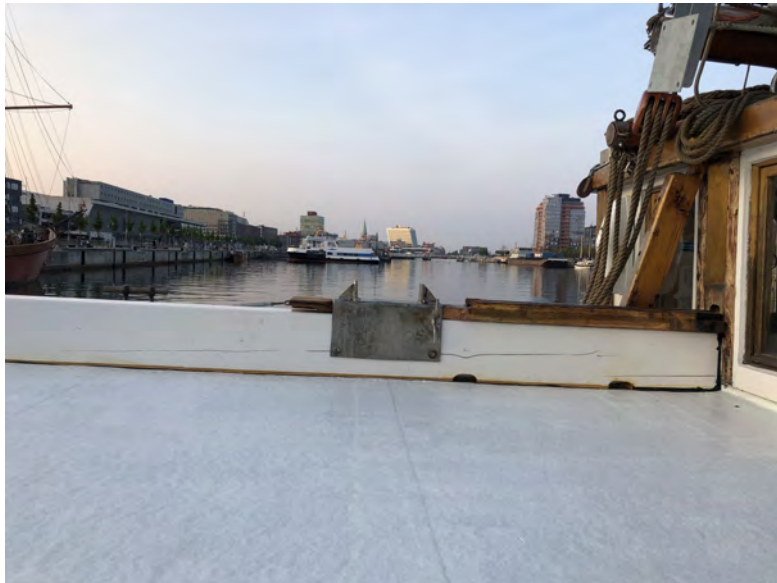
(b) Tragbalken fertig eingebaut, mit Speigatten für Wasserdurchlass - das Achterdeck hat hinter dem Ruderhaus die tiefste Stelle

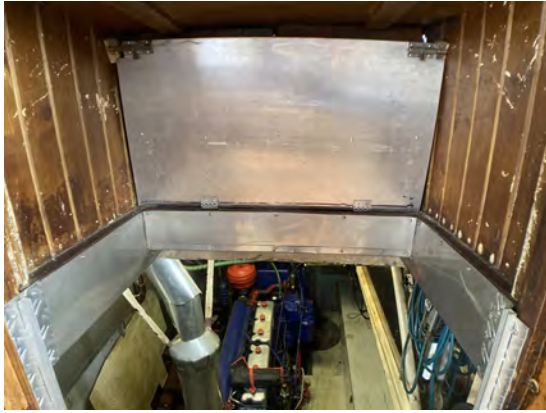
**Nr. 10:** *Die Steckbleche (MR, Logis) sind noch auszusteifen [...] Das im MR Schacht aufzulegende Blech sollte in Position gesichert werden [...] Die Position der Bleche sollte im Brandschutz und Sicherheitsplan vermerkt werden. Frist: 16.03.2022*

(a) Riegel für aufgelegtes Blech, hinten: Scharniere

Erläuterung: Das im Schacht aufliegende Blech wird hinten mit Scharnieren und vorne mit Bolzen gesichert. So ist es schnell einsetzbar und nur durch Bolzen auch schnell in Position gebracht. Die Steckbleche sind ebenfalls versteift worden. Der Lagerort der Bleche befindet sich nun direkt neben der Tür im MR. Die Bleche sind ständig klar zur sofortigen Nutzung.

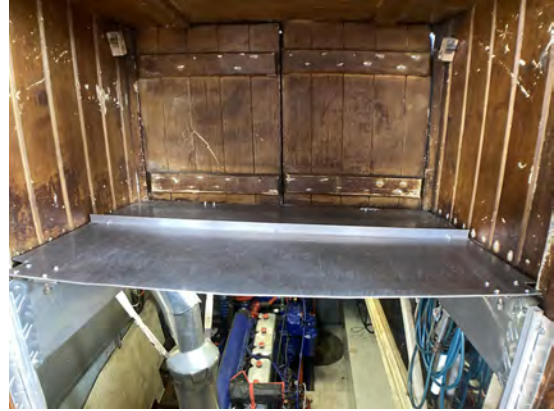
(b) Versteifung auf Rückseite

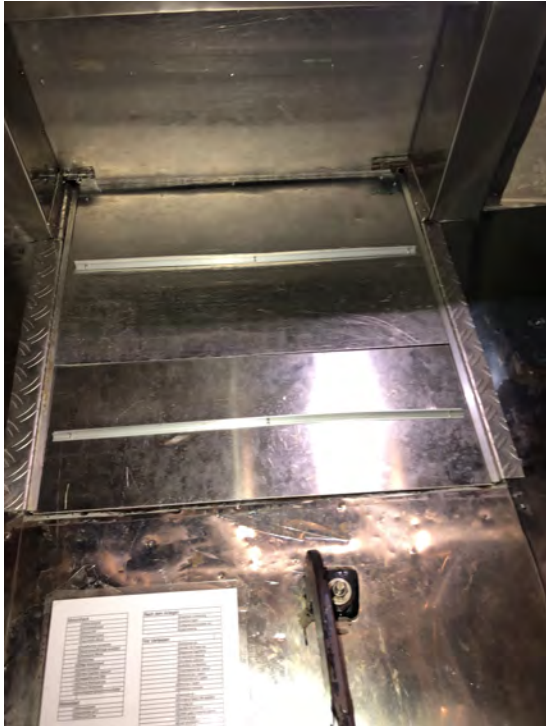
(c) Neue, versteifte Steckbleche

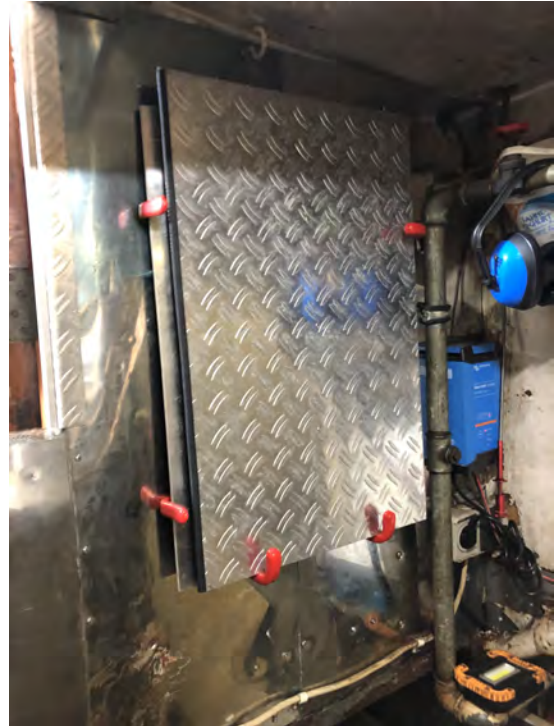
(d) Blechlagerorte direkt neben der MR-Tür

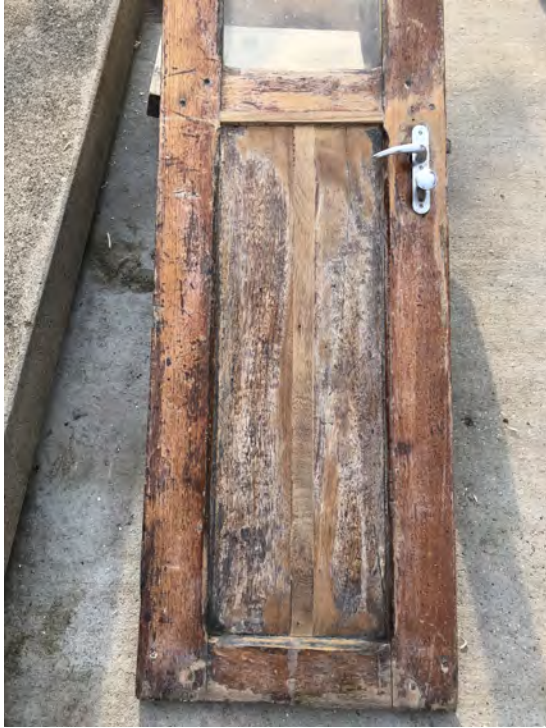
**Nr. 11:** *Die Tür vom offenen Deck [...] ist komplett instandzusetzen. Frist: 16.03.2022*

(a) Salontür, ausgebaut, mittig neu verbautes Holz

Erläuterung: Das Holz der Tür ist von einem Bootsbauer instandgesetzt worden. Die Türfüllung ist ausgetauscht worden und mit neuem Holz ergänzt. Die Arbeiten erfolgten durch einen professionellen Bootsbauer, welcher sich auch um die Anpassung des Tragbalkens gekümmert hat.

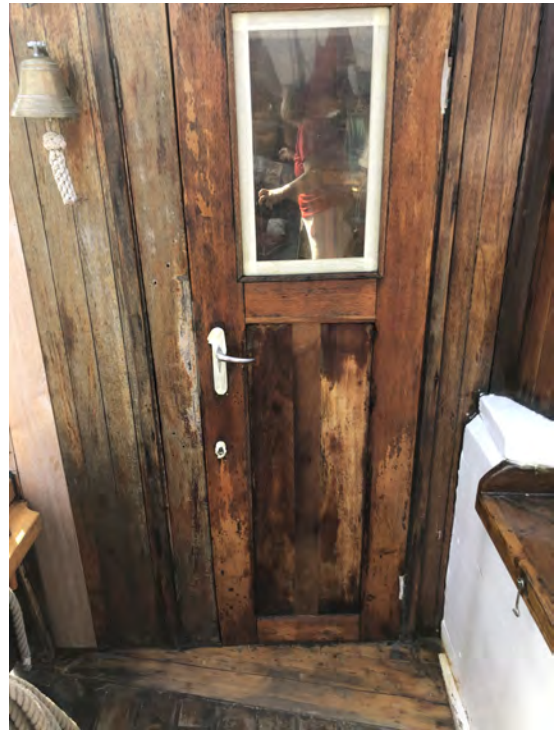
(b) Salontür wieder eingebaut von außen

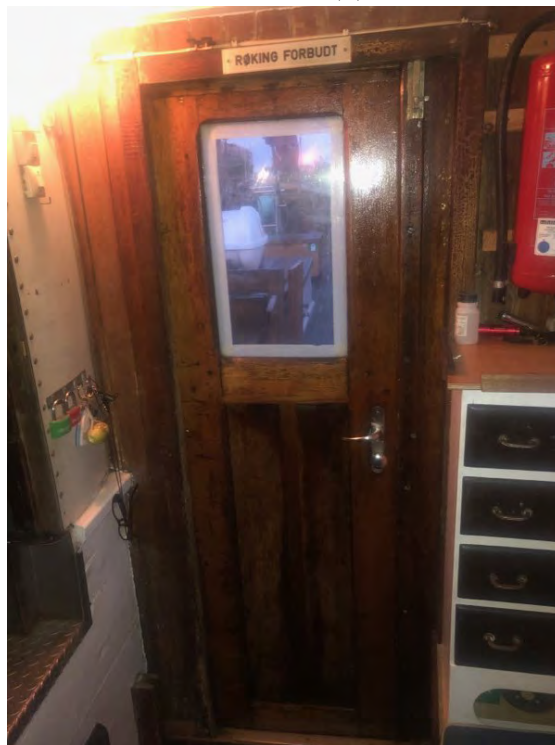
Die Tür öffnet sich nach außen, weswegen sich bei Wasserdruck von außen die Tür weiter in die Türzarge drückt. Hinter der Tür ist, bereits ein Steckschott installiert, welches auf See in Position gebracht wird (von Ihnen ernannt/gewünscht während der schiffbaulichen Beratung, Punkt 3 b)) Auf Bild 5c ist unten links eine Seite der Aufnahme für das Steckschott zu sehen.

(c) Salontür wieder eingebaut von innen

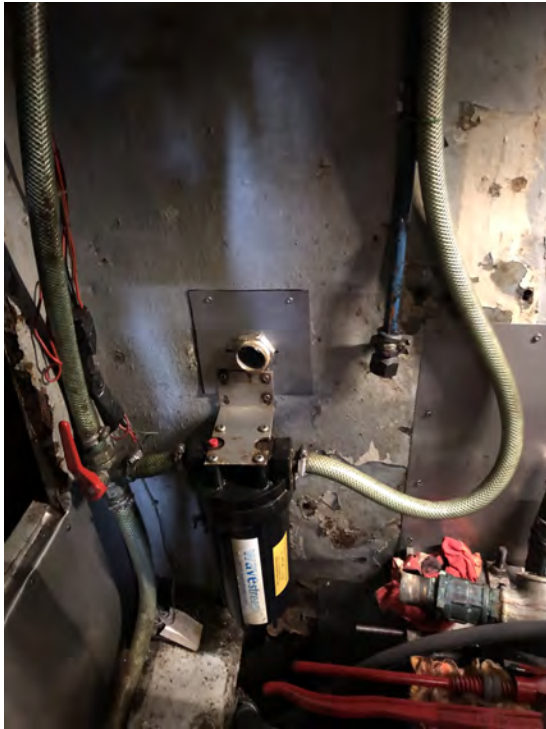
**Nr. 17:** [...] Schott nicht [...] gasdicht [...] - Frist 16.03.2022

(a) Ausführung der Schottdurchführung Bb Seite

Erläuterung: Wie telefonisch und per Mail abgesprochen wird das Schott gasdicht ausgeführt. Die Arbeiten dazu sind abgeschlossen: Dazu sind zuerst die Schottdurchführungen (Schwarzwasserübergabestutzen auf der Bb Seite und Decksentwässerung auf der Stb Seite) fest mit dem Schott verbunden worden (Gewinderohr und gesichert mit Muttern von beiden Seiten). Dann ist der gesamte Bilgebereich mit einem (!) großen Blech, welches unterhalb der Bilge-Wasserlinie aufhört verschlossen worden. Die vormals offenen Stellen können in dem am 09.08.2022 an Sie per Mail gesendeten Dokument *VA10 – Nr17 – doku\_mr\_schott.pdf* nachgesehen werden. Dort ist die Position der Schottdurchführungen und das Ausmaß der offenen Stellen der Bilge zu sehen.

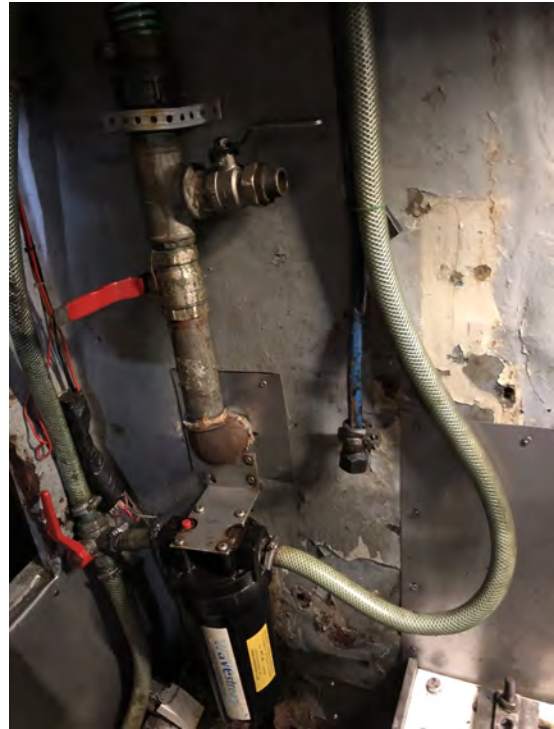
(b) Schottdurchführung Bb Seite mit angeschlossenen Armaturen

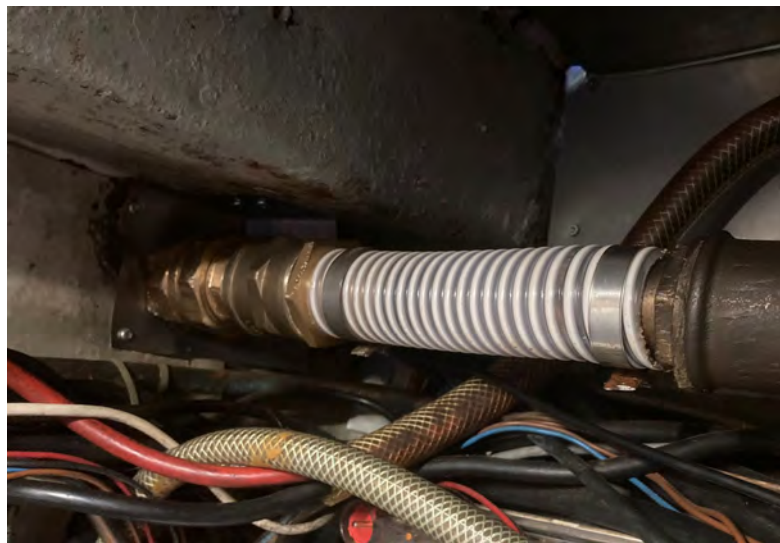
(c) Schottdurchführung Stb Seite

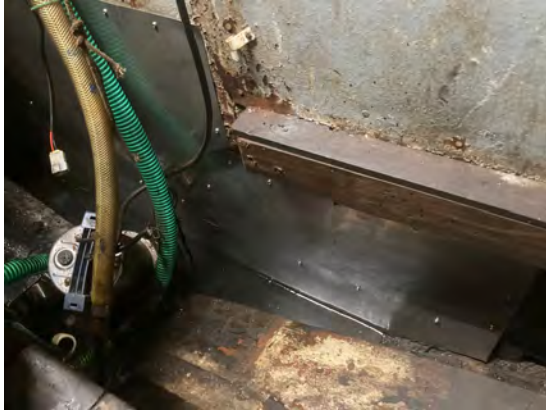
(a) Blechplatte, Blick von Stb

Abbildung 7: Blech im Bilgebereich vor der Maschine zur Herstellung der Gasdichtigkeit

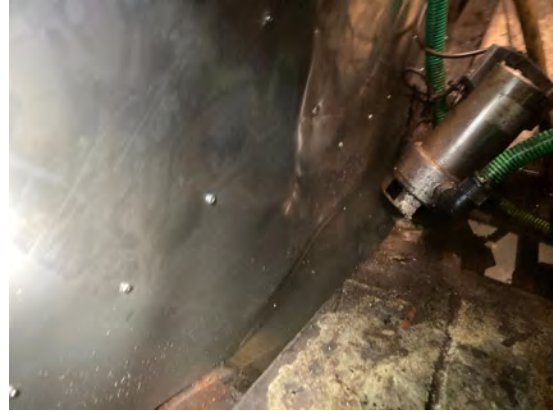
(b) Blechplatte, Blick von Bb

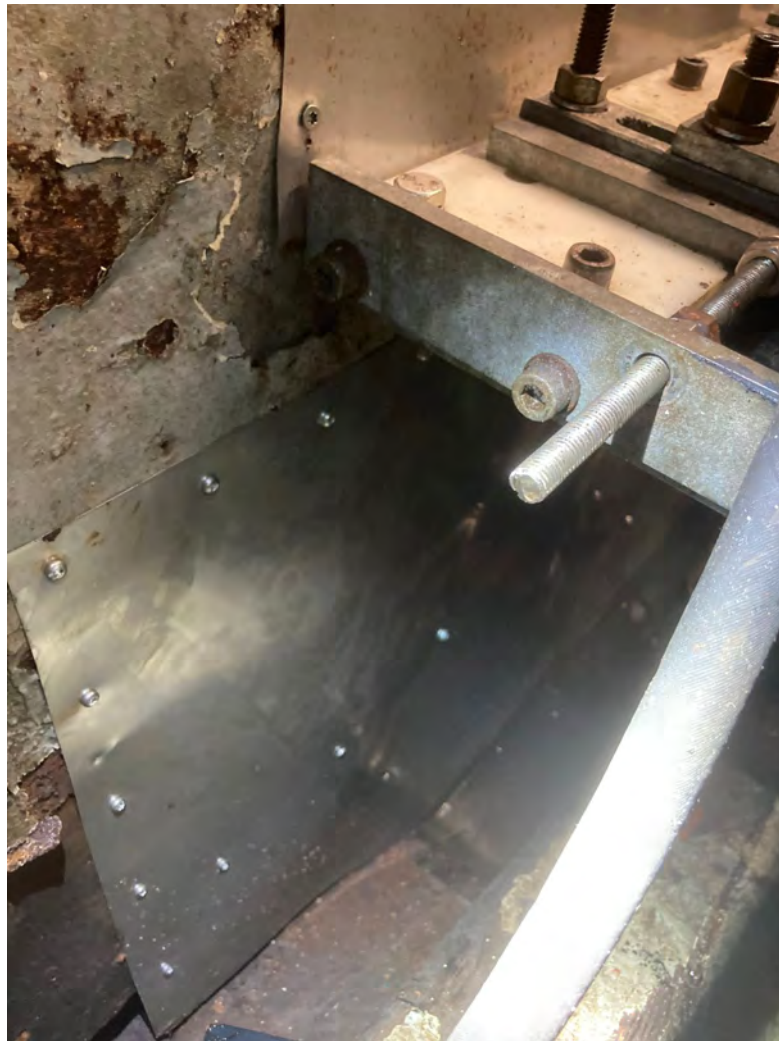
(c) Blechplatte, Blick von Bb

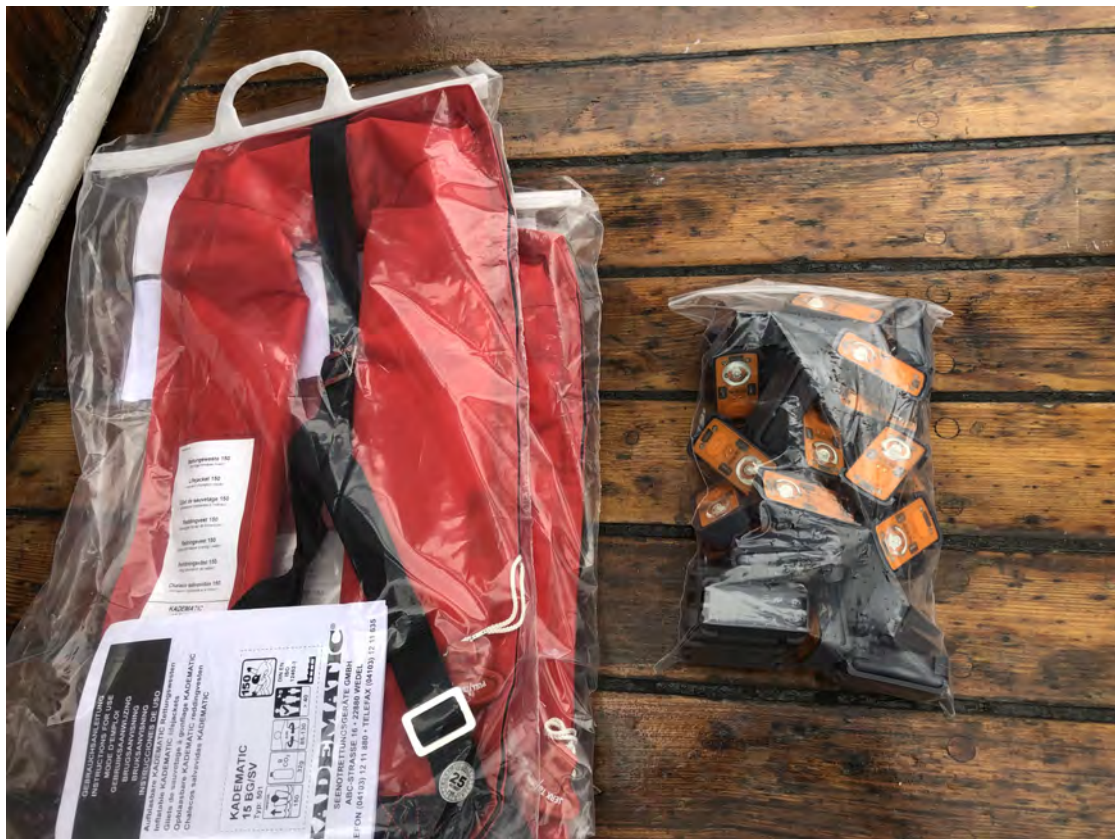
Abbildung 8: Gelieferte Rettungswestenlichter

**Nr. 36:** Es sind 55 Rettungswesten ohne Licht vorhanden, jedoch für alle möglichen Gewichtsgruppen [...] die genauen Zahlen an die DS zu geben und es sind Lichter für die vorhandenen Westen anzuschaffen - Frist 16.03.2022

**Nr. 49:** Ausreichend Arbeitssicherheitswesten an Bord nehmen - Frist 16.06.2022

Erläuterung: 32 Lichter mit SOLAS-Zulassung als Nachrüstsatz für Rettungswesten für Erwachsene Personen und zwei Arbeitssicherheitswesten sind am 15.08.2022 bei der Firma Toplicht bestellt worden und nun geliefert. Es sind nun insgesamt vier Arbeitssicherheitswesten und Lichter für 30+2 Rettungswesten (diese Zahl bedarf ihrer Bestätigung, da sie eine Reduktion des eigentlich beantragten Sicherheitszeugnisses darstellt!) an Bord.
